BATTERIE ZERTIFIKAT

AVILOO
BATTERY DIAGNOSTICS

ZERTIFIKATNUMMER: D30DE8A3-0894-483B-A313-30A5665AB096

MARKE: Cupra
MODELL: Tavascan - 77 kWh

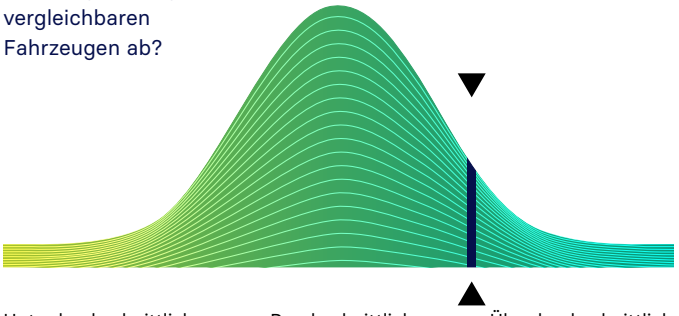
Unabhängig
GESUNDHEITSZUSTAND (SOH)

99,7 %

AUSGEZEICHNETER GESUNDHEITSZUSTAND – KEINE AUFFÄLLIGKEITEN
