BATTERIE ZERTIFIKAT

AVILOO
BATTERY DIAGNOSTICS

MARKE: Volkswagen
MODELL: ID3 - 77 kWh

KILOMETERSTAND: 47.992 km
FIN: WVWZZZE1ZMP046066
DATUM UND UHRZEIT:
24.11.26, 15:14

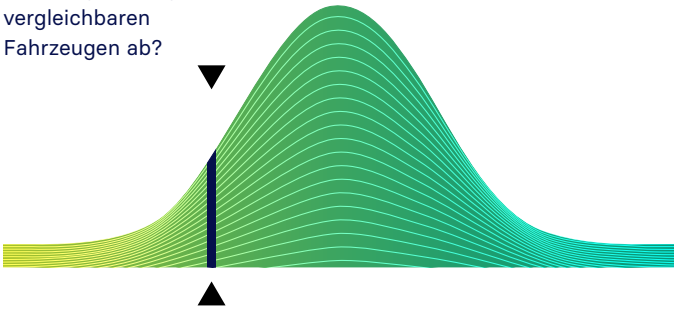
BENCHMARKING
Wie schneidet Ihr Fahrzeug im Vergleich zu vergleichbaren Fahrzeugen ab?

unterdurchschnittlich | durchschnittlich | überdurchschnittlich
