CERTIFICAT DE BATTERIE

AVILOO
BATTERY DIAGNOSTICS

NUMÉRO DE CERTIFICAT: 9D1F51FB-2391-4648-B48A-40492CC54C0C

MARQUE: Audi
MODÈLE: Q3 SB TFSIe - 13,0 kWh

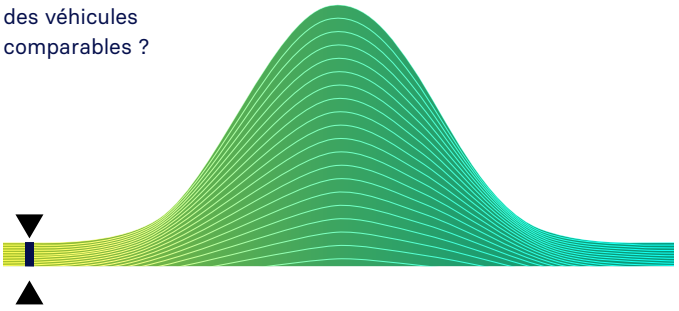
Indépendant
ÉTAT DE SANTÉ (SOH)

89,0 %

ÉTAT DE SANTÉ CORRECT - AUCUNE ANOMALIE DÉTECTÉE
