BATTERIE ZERTIFIKAT

AVILOO
BATTERY DIAGNOSTICS

MARKE: Volkswagen
MODELL: Arteon eHybrid - 13 kWh

KILOMETERSTAND: 66.541 km
FIN: WVWZZZ3HZNE508566
DATUM UND UHRZEIT:
22.06.26, 13:46

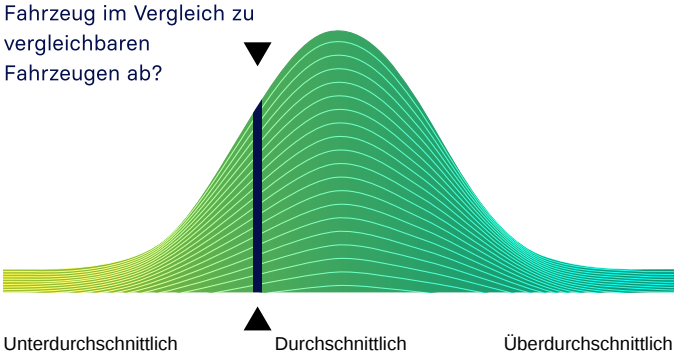
BENCHMARKING
Wie schneidet Ihr Fahrzeug im Vergleich zu vergleichbaren Fahrzeugen ab?

Unterdurchschnittlich | Durchschnittlich | Überdurchschnittlich
