BATTERIE ZERTIFIKAT

AVILOO
BATTERY DIAGNOSTICS

ZERTIFIKATSNUMMER: F28E2142-5A1F-4337-8B86-3C8876BA973A

MARKE: Cupra
MODELL: Born - 58 kWh

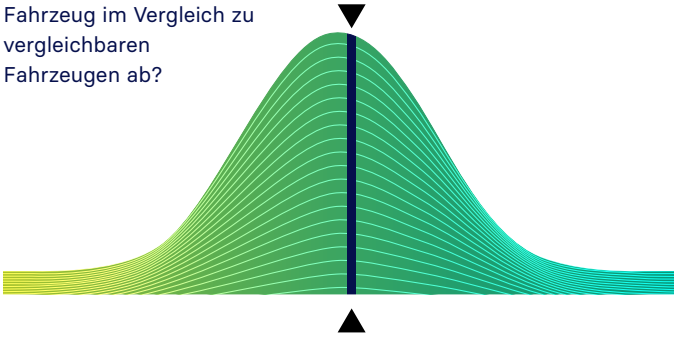
Unabhängig
GESUNDHEITSZUSTAND (SOH)

95,0 %

AUSGEZEICHNETER ZUSTAND – KEINE AUFFÄLLIGKEITEN FESTGESTELLT
