BATTERIE ZERTIFIKAT

AVILOO
BATTERY DIAGNOSTICS

ZERTIFIKATNUMMER: E299C13E-D070-44D2-96E0-D8CCA6D1CA56

MARKE: Skoda
MODELL: Superb iV - 13 kWh

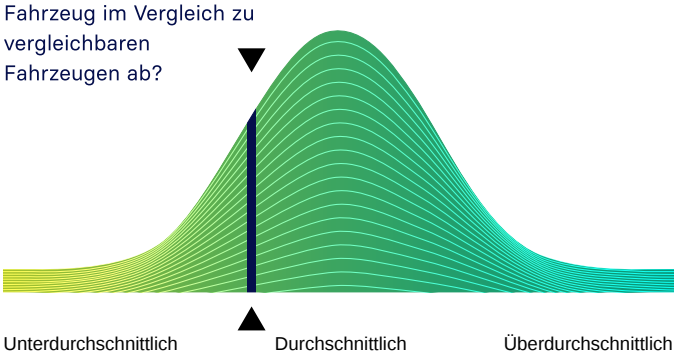
Unabhängig
GESUNDHEITSZUSTAND (SOH)

88,3 %

GUTER GESUNDHEITSZUSTAND – KEINE AUFFÄLLIGKEITEN
