BATTERIE ZERTIFIKAT

AVILOO
BATTERY DIAGNOSTICS

MARKE: Audi
MODELL: e-tron 55 - 95 kWh

KILOMETERSTAND: 81'170 km
FIN: WAUZZZGE8PB002254
DATUM UND UHRZEIT:
13.11.26, 13:54

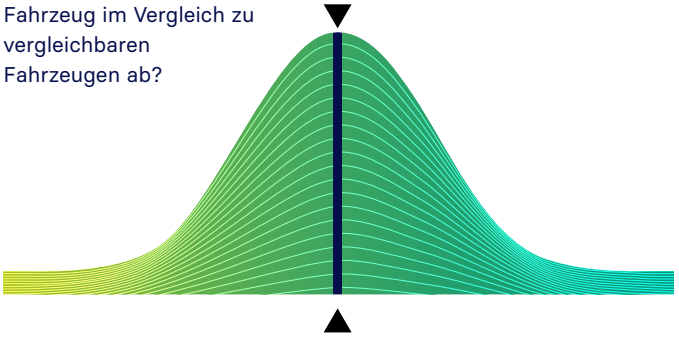
Unabhängig
GESUNDHEITSZUSTAND (SOH)

94.1 %
