BATTERIE ZERTIFIKAT

AVILOO
BATTERY DIAGNOSTICS

MARKE: Cupra
MODELL: Born - 58 kWh

KILOMETERSTAND: 48.939 km
FIN: VSSZZZK1ZNP022496
DATUM UND UHRZEIT:
10.09.26, 08:45

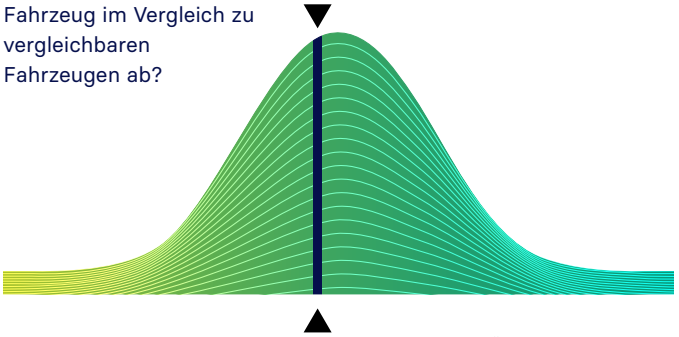
Unabhängig
GESUNDHEITSZUSTAND (SOH)

94,4 %

GUTER GESUNDHEITSZUSTAND – KEINE AUFFÄLLIGKEITEN
