BATTERIE ZERTIFIKAT

AVILOO
BATTERY DIAGNOSTICS

MARKE: Cupra
MODELL: Formentor e-Hybrid - 13,0 kWh

KILOMETERSTAND: 103.505 km
FIN: VSSZZZKMZNR080438
DATUM UND UHRZEIT: 29.04.26, 09:36

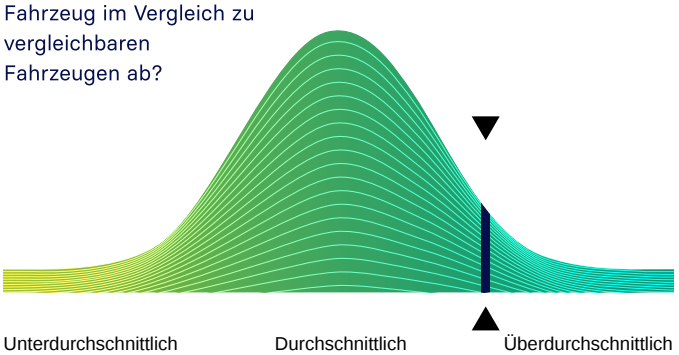
Unabhängig
GESUNDHEITSZUSTAND (SOH)

96,7 %
