BATTERIE ZERTIFIKAT

AVILOO
BATTERY DIAGNOSTICS

MARKE: Cupra
MODELL: Tavascan - 77 kWh

KILOMETERSTAND: 16.254 km
FIN: VSSZZZKR1SA018936
DATUM UND UHRZEIT:
22.10.26, 13:03

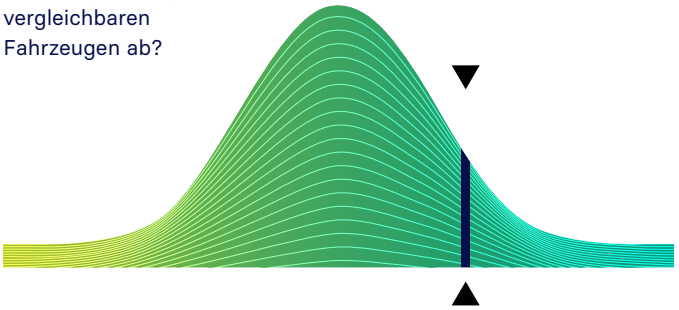
Unabhängig
GESUNDHEITSZUSTAND (SOH)

99,7 %

AUSGEZEICHNETER ZUSTAND – KEINE AUFFÄLLIGKEITEN FESTGESTELLT
