BATTERIE ZERTIFIKAT

AVILOO
BATTERY DIAGNOSTICS

MARKE: Cupra
MODELL: Born - 58 kWh

KILOMETERSTAND: 54.373 km
FIN: VSSZZZK1ZNP012027
DATUM UND UHRZEIT:
08.07.26, 13:29

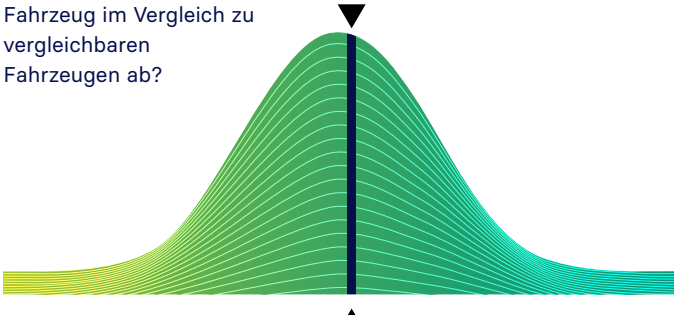
Unabhängig
GESUNDHEITSZUSTAND (SOH)

94,6 %
