CERTIFICAT DE BATTERIE

AVILOO
BATTERY DIAGNOSTICS

NUMÉRO DE CERTIFICAT: 05A4016F-932A-4DCD-BF31-AFC24BD28BBE

MARQUE: Volkswagen
MODÈLE: Golf 8 GTE - 13 kWh

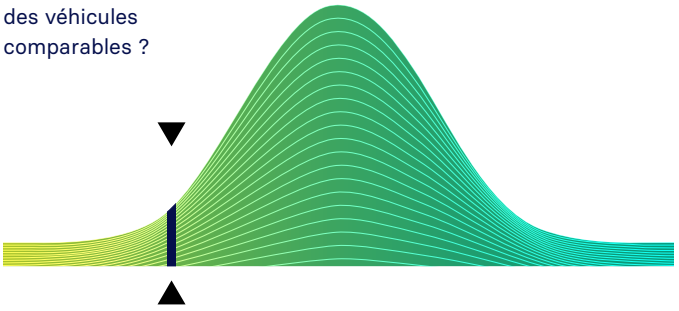
Indépendant
ÉTAT DE SANTÉ (SOH)

90,3 %
