BATTERIE ZERTIFIKAT

AVILOO
BATTERY DIAGNOSTICS

MARKE: Skoda
MODELL: Enyaq iV - 77 kWh

KILOMETERSTAND: 66.121 km
FIN: TMBLE7NY1NF043367
DATUM UND UHRZEIT:
27.05.26, 08:33

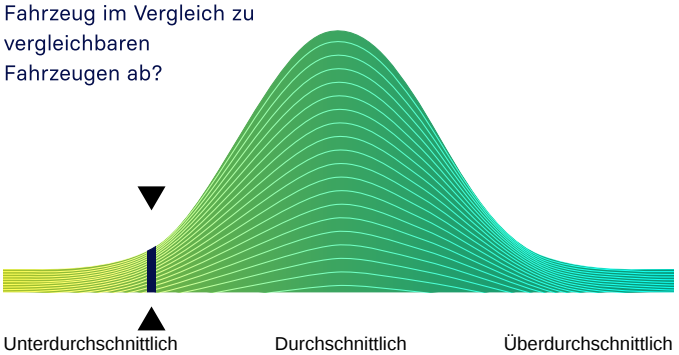
Unabhängig
GESUNDHEITSZUSTAND (SOH)

91,3 %

GUTER GESUNDHEITSZUSTAND – KEINE AUFFÄLLIGKEITEN
