BATTERIE ZERTIFIKAT

AVILOO
BATTERY DIAGNOSTICS

ZERTIFIKATNUMMER: E5DE0023-70E8-419F-976A-E7F5177C3168

MARKE: Cupra
MODELL: Terramar e-Hybrid - 25,7 kWh

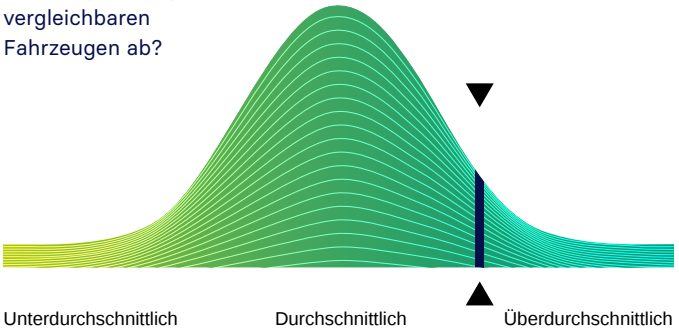
Unabhängig
GESUNDHEITSZUSTAND (SOH)

101,5 %
