BATTERIE ZERTIFIKAT

AVILOO
BATTERY DIAGNOSTICS

MARKE: Audi
MODELL: Q8 TFSIe Quattro - 25,9 kWh

KILOMETERSTAND: 51'494 km
FIN: WAUZZZF10SD009419
DATUM UND UHRZEIT:
28.09.26, 09:39

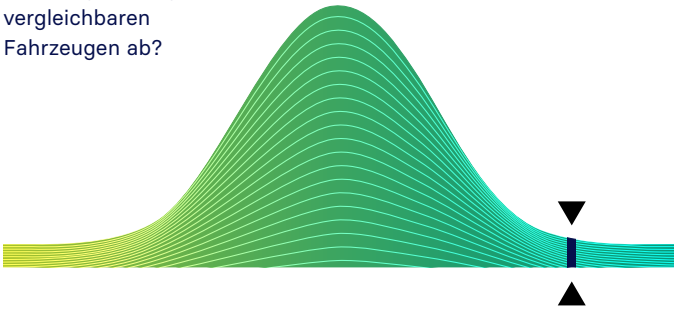
BENCHMARKING
Wie schneidet Ihr Fahrzeug im Vergleich zu vergleichbaren Fahrzeugen ab?

unterdurchschnittlich | durchschnittlich | überdurchschnittlich
