CERTIFICATO INDIPENDENTE DI BATTERIA

NUMERO DEL CERTIFICATO: C60BD189-1B12-4A1F-9645-5068B1FB0AA6

MARCA: Audi
MODELLO: Q5 TFSIe - 17,9 kWh
CHILOMETRAGGIO: 60.778 km
VIN: WAUZZZFY7N2025632
DATA E ORA: 17/11/26, 15:28
ESEGUITO DA: AOC Lugano

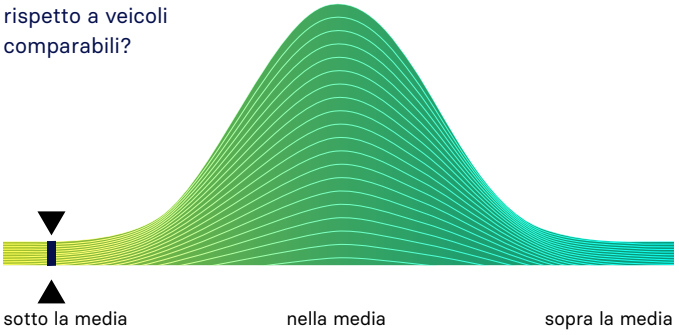
Indipendente
STATO DI SALUTE (SOH)

84,9 %

STATO DI SALUTE DISCRETO - NESSUNA ANOMALIA RILEVATA
