BATTERIE ZERTIFIKAT

AVILOO
BATTERY DIAGNOSTICS

MARKE: Audi
MODELL: Q4 e-tron - 77 kWh

DURCHGEFÜHRT VON: AMAG Thun

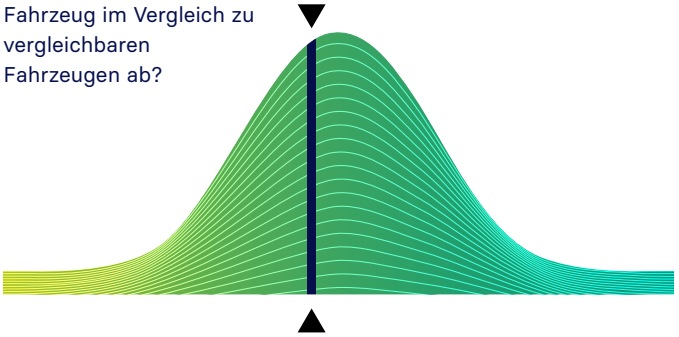
Unabhängig
GESUNDHEITSZUSTAND (SOH)

94,7 %

ENERGIE 73kWh | 77kWh

WLTP-REICHWEITE 532km | 562km
