CERTIFICATO
INDIPENDENTE
DI BATTERIA

AVILOO
BATTERY DIAGNOSTICS

NUMERO DEL CERTIFICATO: 47E180A8-6CF2-451F-B2AD-4B54D68C06CC

MARCA: Volkswagen
MODELLO: ID3 - 58 kWh
CHILOMETRAGGIO: 72.282 km
VIN: WVWZZZE1ZNP024081
DATA E ORA: 13/11/26, 10:19
ESEGUITO DA: AOC Lugano

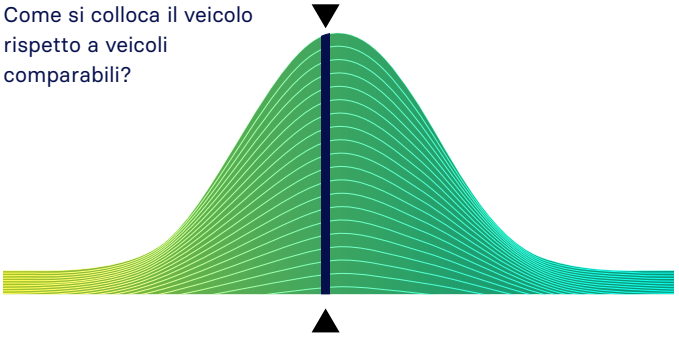
Indipendente
STATO DI SALUTE (SOH)

93,5 %
